# Rådgivning

## **Boningshuset**

Enligt ägarna är huset byggt år 1836 och påbyggt med en övervåning år 1857. Det ligger ett skiffertak på taket.

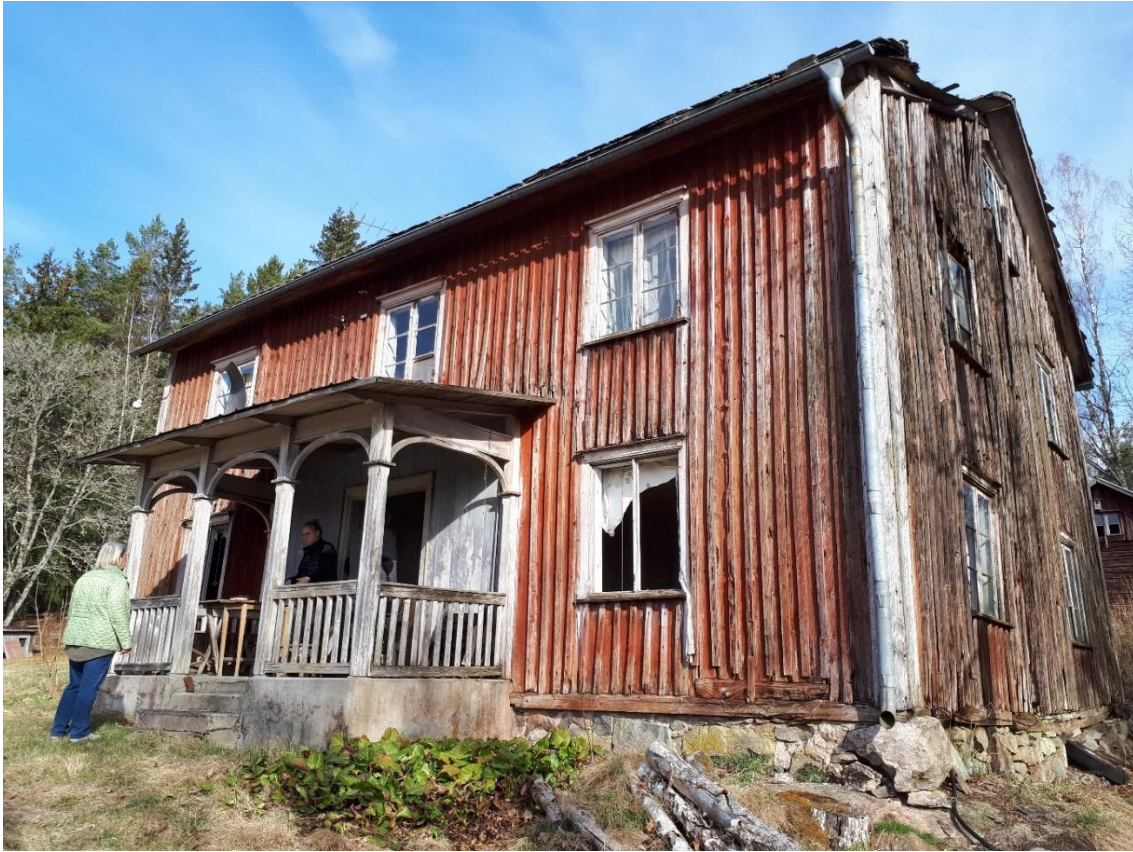
Husets framsida (A-vägg) och D-vägg på höger sida.

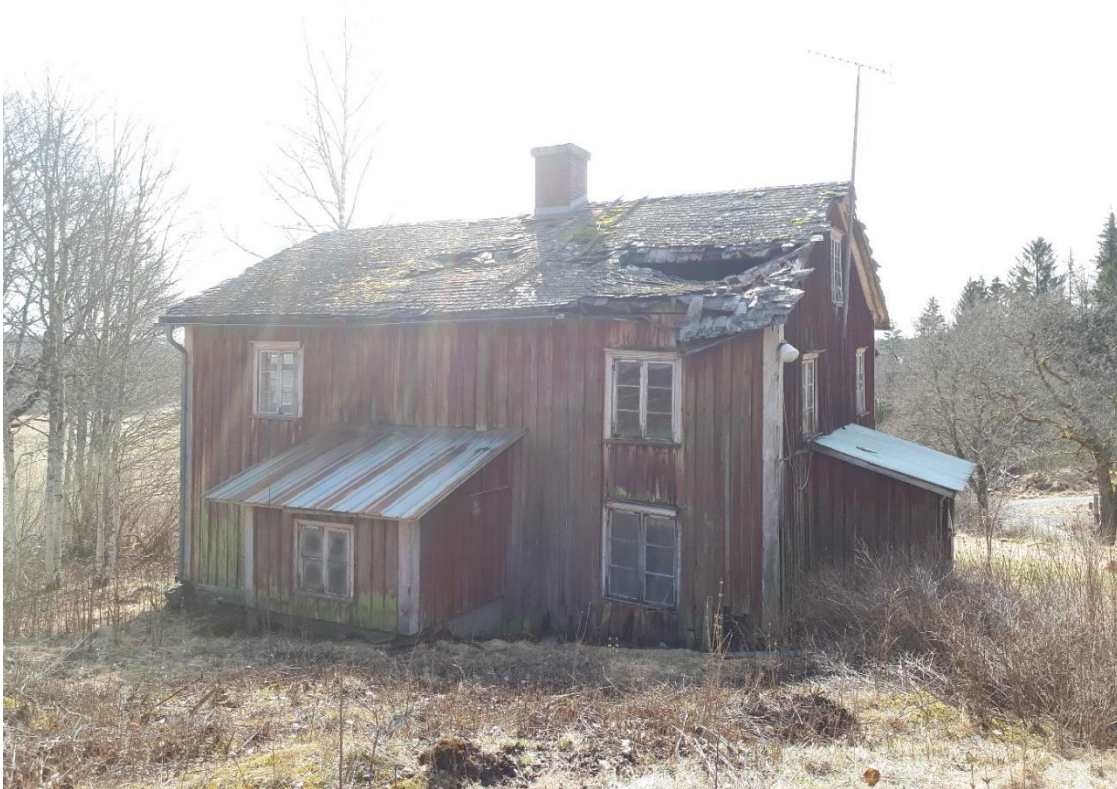
Husets baksidan (C-vägg) och utbyggnaden till höger (B-vägg) är en grovingång till köket.

- Ett enkelt arbete för att förbättra för byggnaden är att gräva ett öppet dike på baksidan för att få bort vatten från huset som idag trycker in mot huset från sluttningen ovanför, (norr).

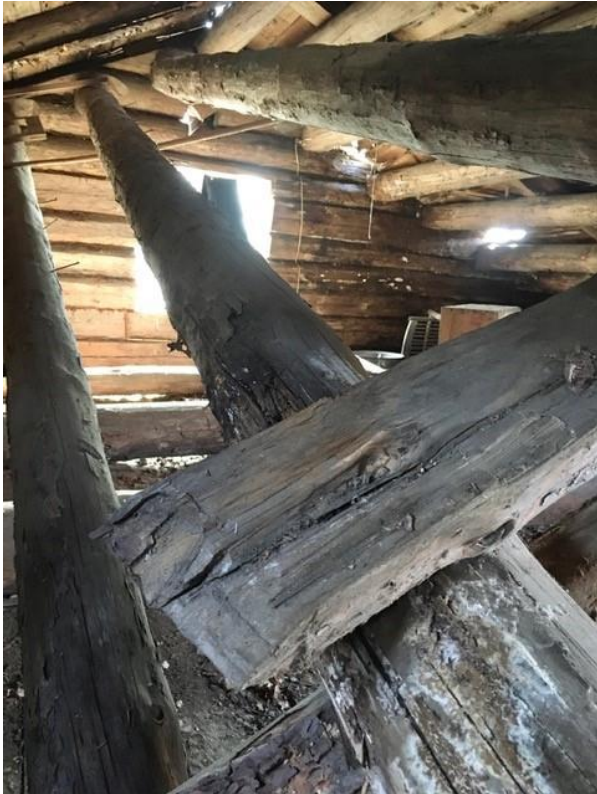
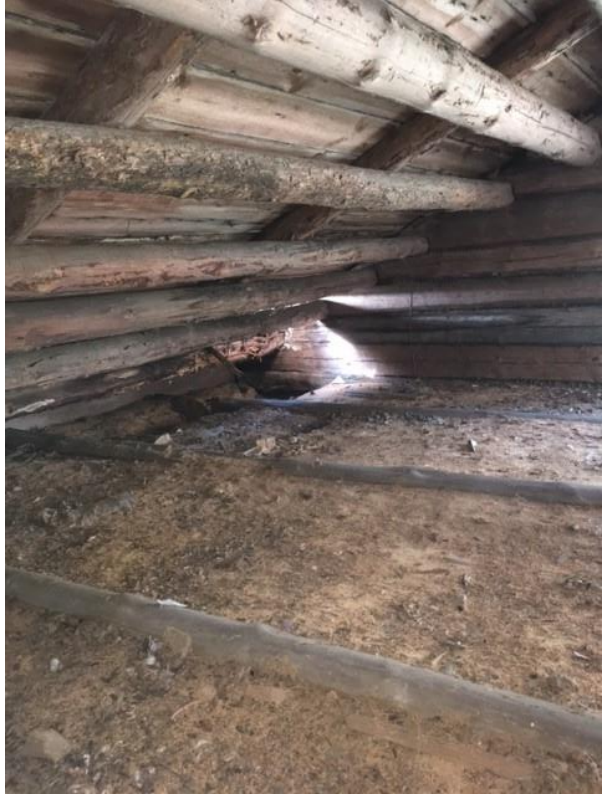
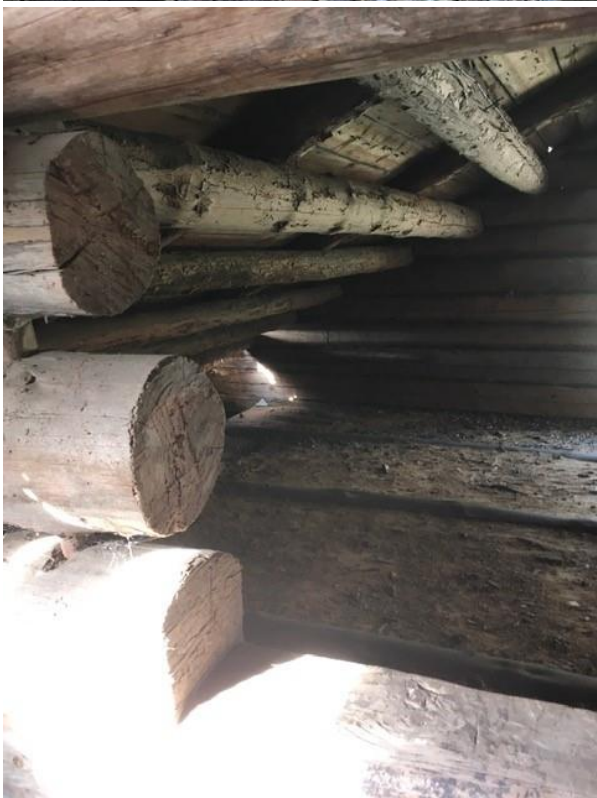
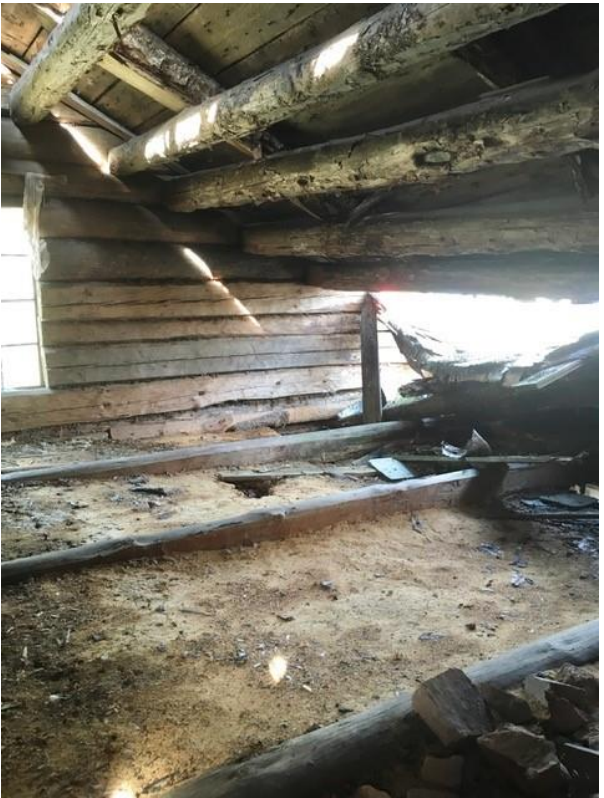
Stora delar av taket är i gott skick när det gäller åsar, rafter och brädor.  
Taket är delvis öppet i nock och på två ställen nära knutarna men övrigt är det fint.

Några av åsarna behöver delvis bytas/skarvas för att fortsätta kunna bibehålla trycket från taket. Någon kan även tas bort då rafterna ovanpå åsarna också håller trycket från taket. Några rafters behöver ersättas eller sättas på plats igen. Åsarna och rafterna som har används är i större dimensioner. Taket är byggt av brädor av god kvalitet och vissa delar behöver ersättas med likvärdigt material. Det billigaste alternativet som smälter bra in med övriga huset är att man lägger bandtäckning/bandplåt som tak eftersom det ger en liten vikt. Andra, mer kostsamma alternativ är rött lertegel eller lägga tillbaka skiffer som idag ligger där men då behöver man ersätta alla rafters och åsar som är sämre kvalitet i takkonstruktionen för att de ska kunna hålla tyngden från tegel/skiffer. Det är naturligtvis vackrare att lägga tillbaka skiffertaket och att huset blir mer i original men det medför också en mycket större kostnad i jämförelse till andra billigare alternativ. Använd gärna vindskivor och vattbrädor i trä oavsett vilket takmaterial man väljer då det ger en vacker känsla och historia till huset.

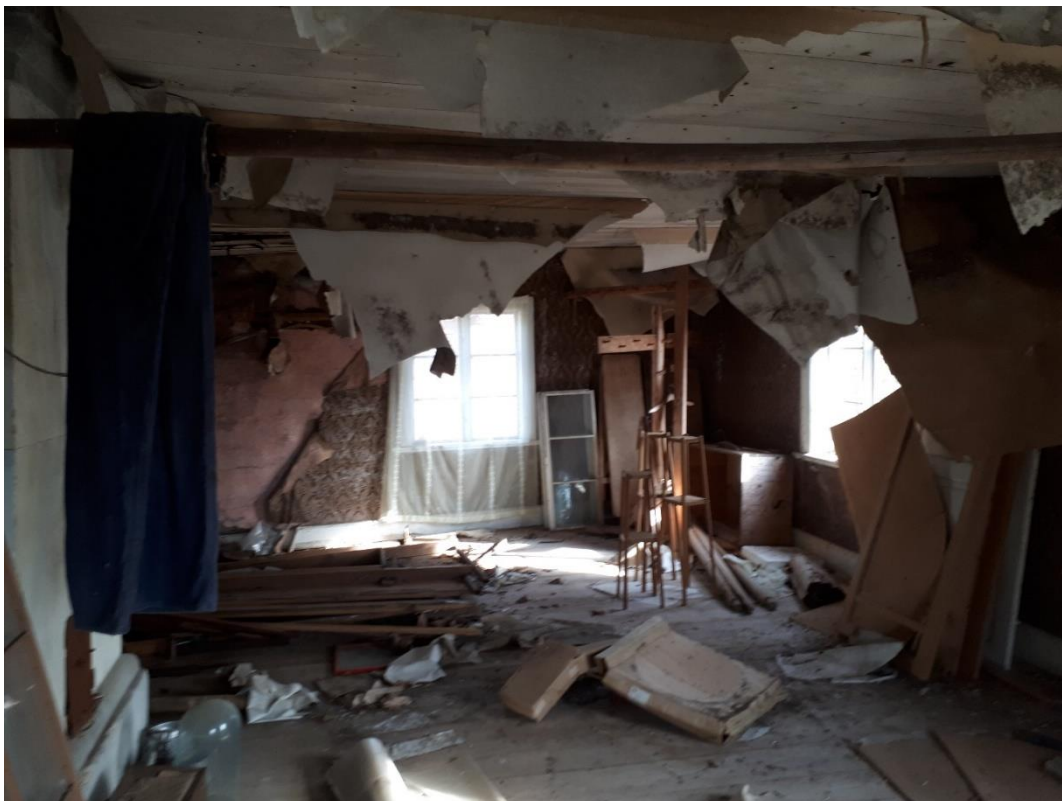
Foto taget på andra våning (C vägg rakt fram och D V ägg till höger)

Delar av innertaket och golvet (bjälklag) på våning två behöver delvis bytas. Det betyder även av vissa golvbrädor och innertak behöver bytas. Använd gärna samma dimensioner eller kraftigare när man byter bärlinor så att inte hållbarheten i konstruktionen försämras från originalet. Använd material av god kvalitet d.v.s. långsamtväxande träd med täta årsringar.

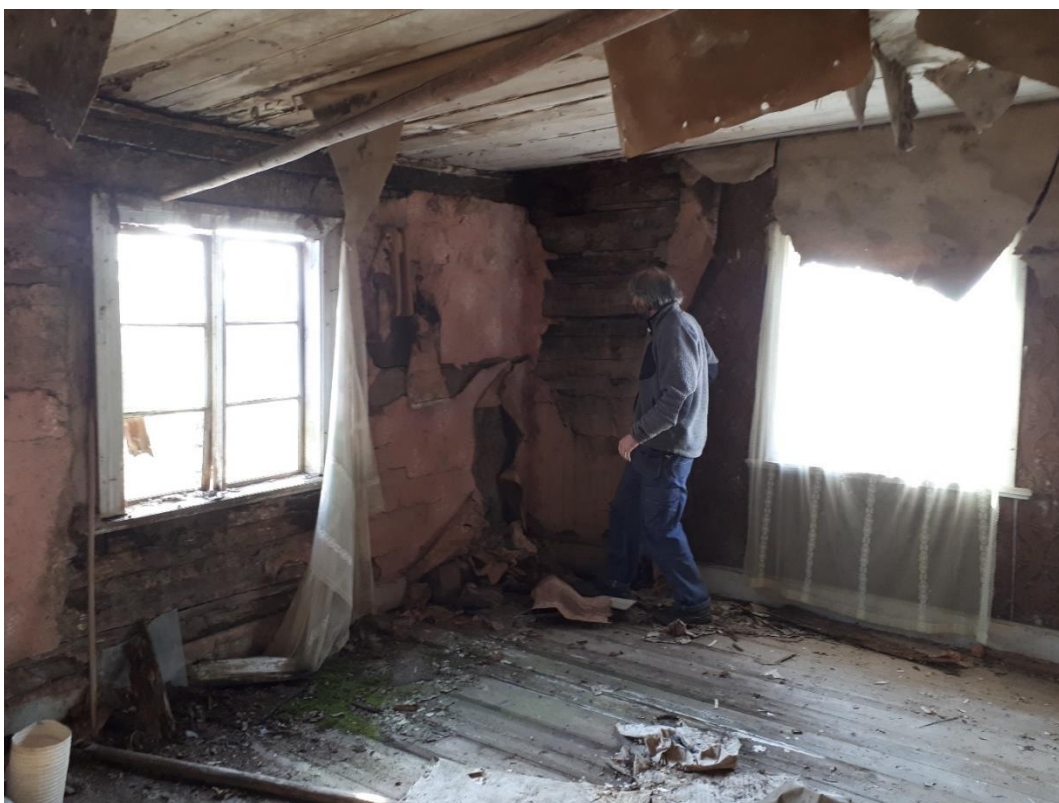
Fotot taget mot (D och A vägg)

Två av hörnen i huset (hörn mot vägg B-C och D-A) är delvis fuktangripna. Ett alternativ är att byta timmer som är dåligt och lägga in nytt timmer med halvt i halvt skarvar från sidan eller ovanifrån. Ett annat mer ekonomiskt alternativ är att ta bort det som är rötskadat och sedan rikta upp väggen med två följare på utsidan på var sida om knuten och en följare på insidan i hörnet. Därefter sätter man gängstång mellan följaren på insidan och följarna på utsidan. Det gör att knuten blir stabil i sidled och inte försämras genom att det trycks ihop.

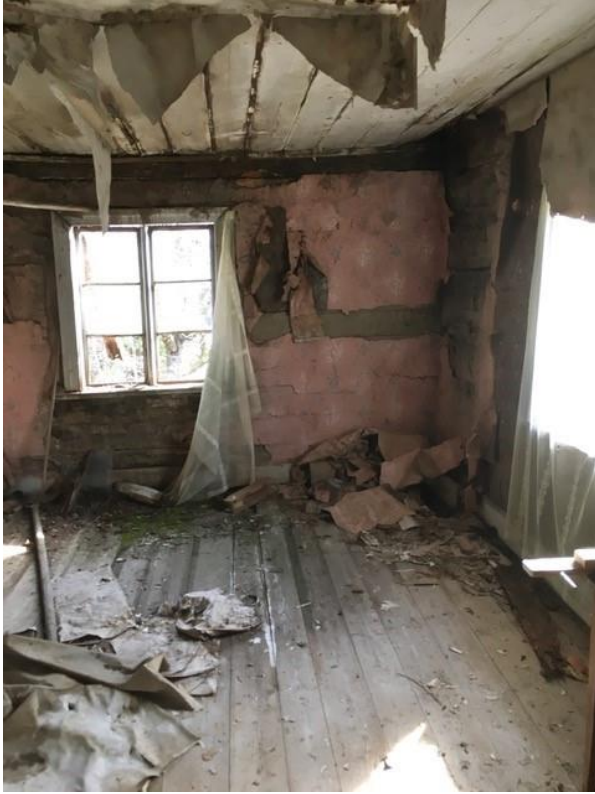
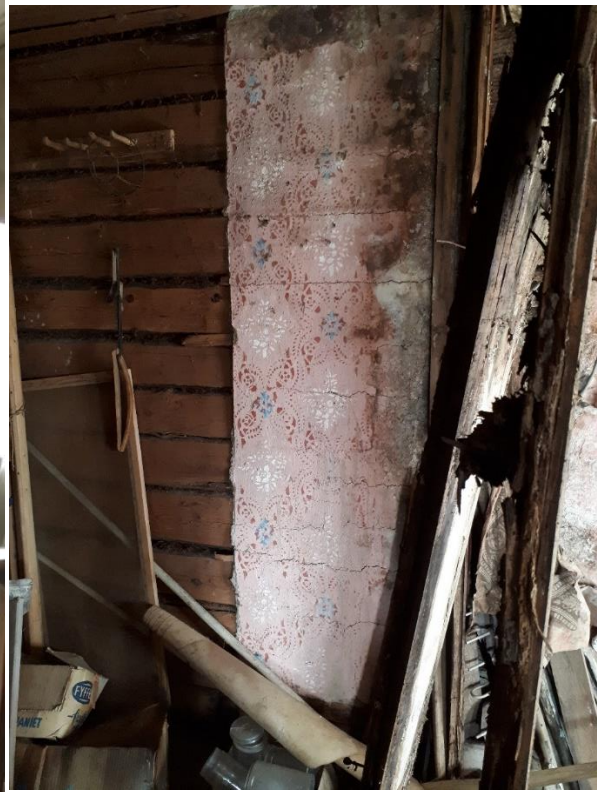
Foto taget mot D-vägg med A-vägg till höger  
Lerklinate väggar målade i rosa nyans med schablonmålning i blått och rött.

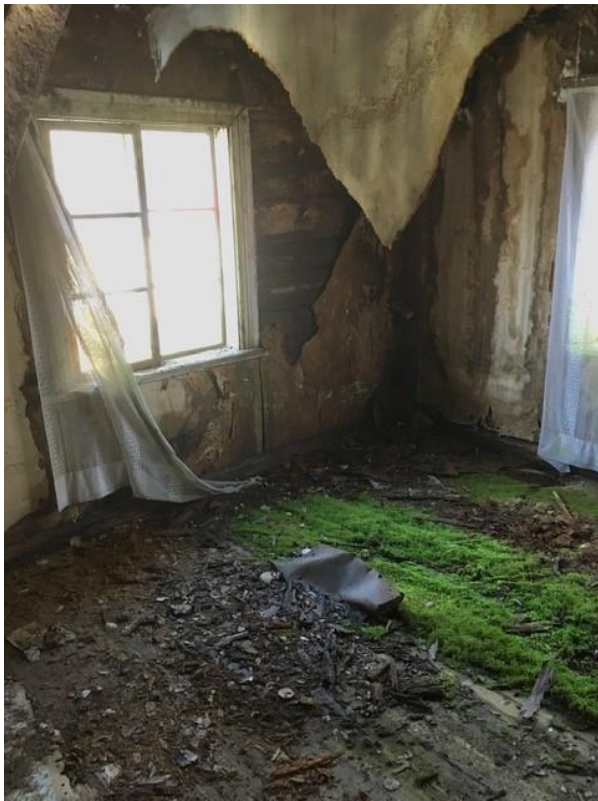
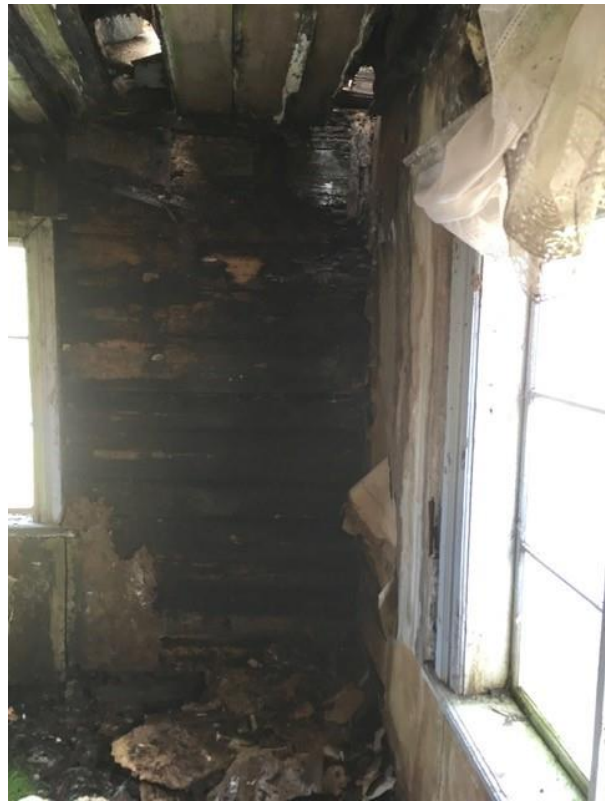
Foton taget mot hörnet på B och C-vägg.

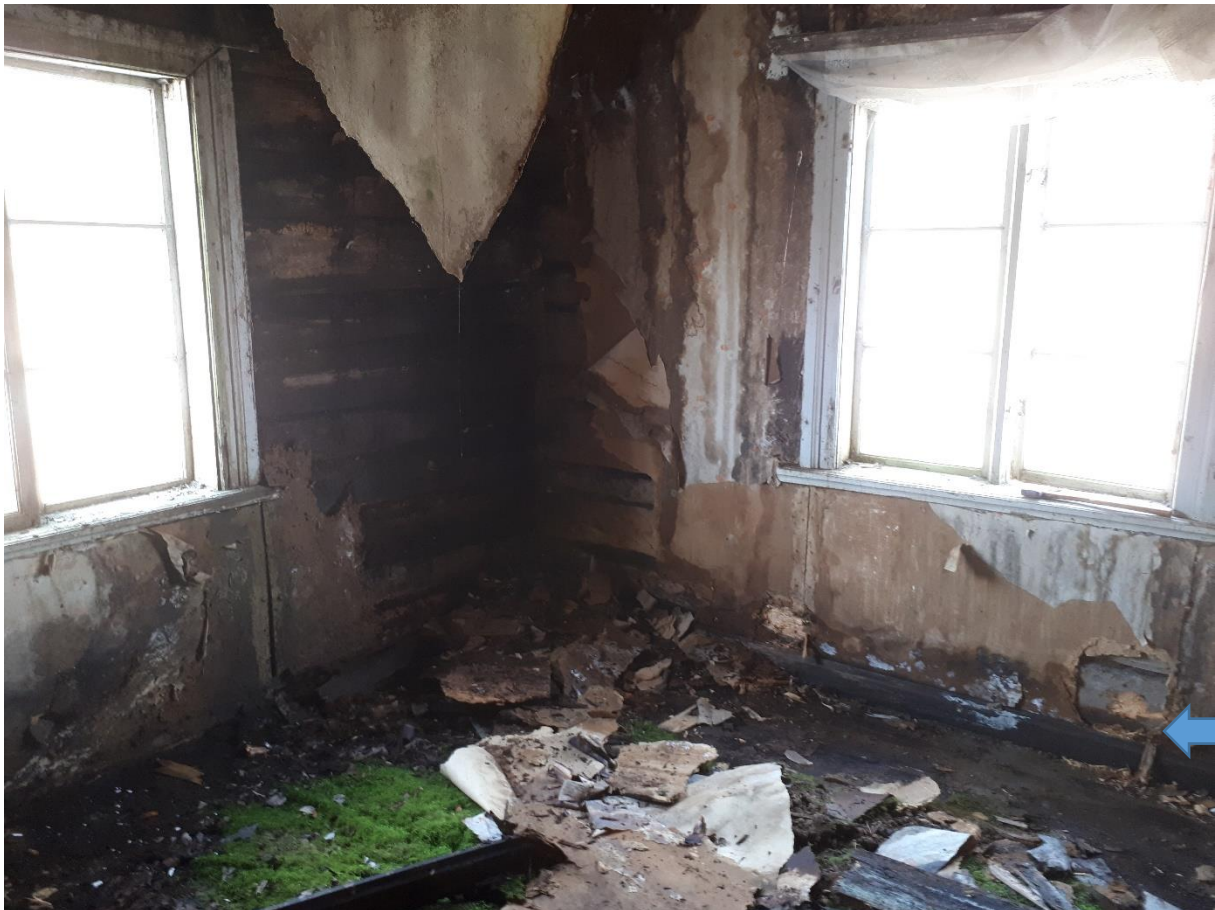
Friskt timmer under fönster.

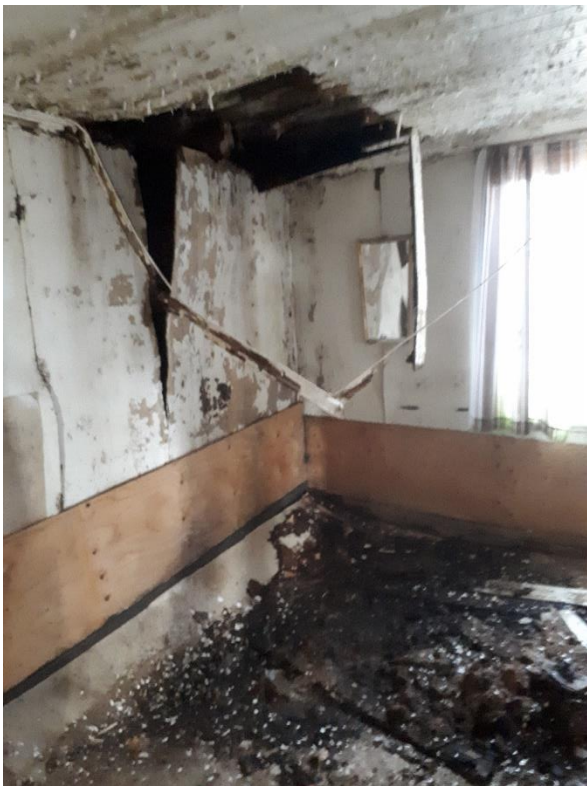
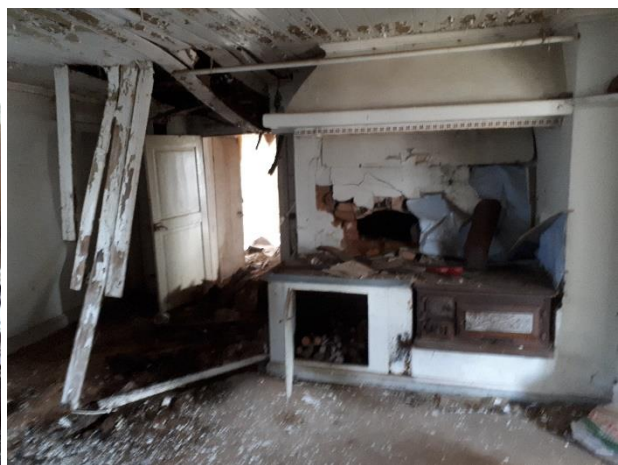
Köket ligger i den i den norra delen av huset (vägg B och C) där det finns en skada både från taket och fukt som driver mot ytterväggen. Även om väggen ser dålig ut ser det ut som att syllen fortfarande håller draget i väggen vilket är dess enda syfte. Taket behöver delvis bytas ut och det görs på liknande sätt som på våning två. Där är det dock smal pärlspont i flera rum. Det är troligt att man behöver ersätta timret några varv speciellt under fönstret för att få till en bra bäring och bibehålla draget i timmerstommen.

Golvet är dåligt i köket och där behövs troligtvis ny bärlina, golvbjälklag och nytt golv.

Hörnet i köket (B-C vägg) där det behövs en del arbete, viktigt är dock att få bort tretexskivor etc. som håller kvar fukt. Vacker spismur där bakungsluckan tyvärr har blivit stulen.

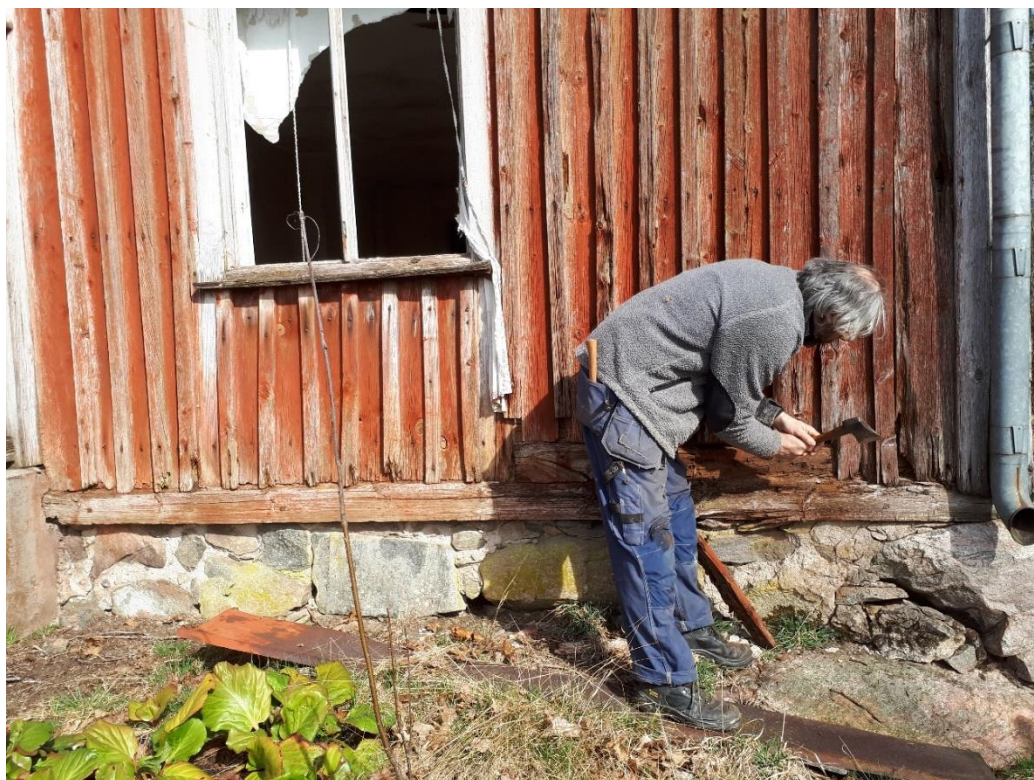
Syllen är täckt med en offerbräda på A-vägg som skyddar den riktiga syllen som ligger bakom. Syllen är i bra skick på denna vägg.

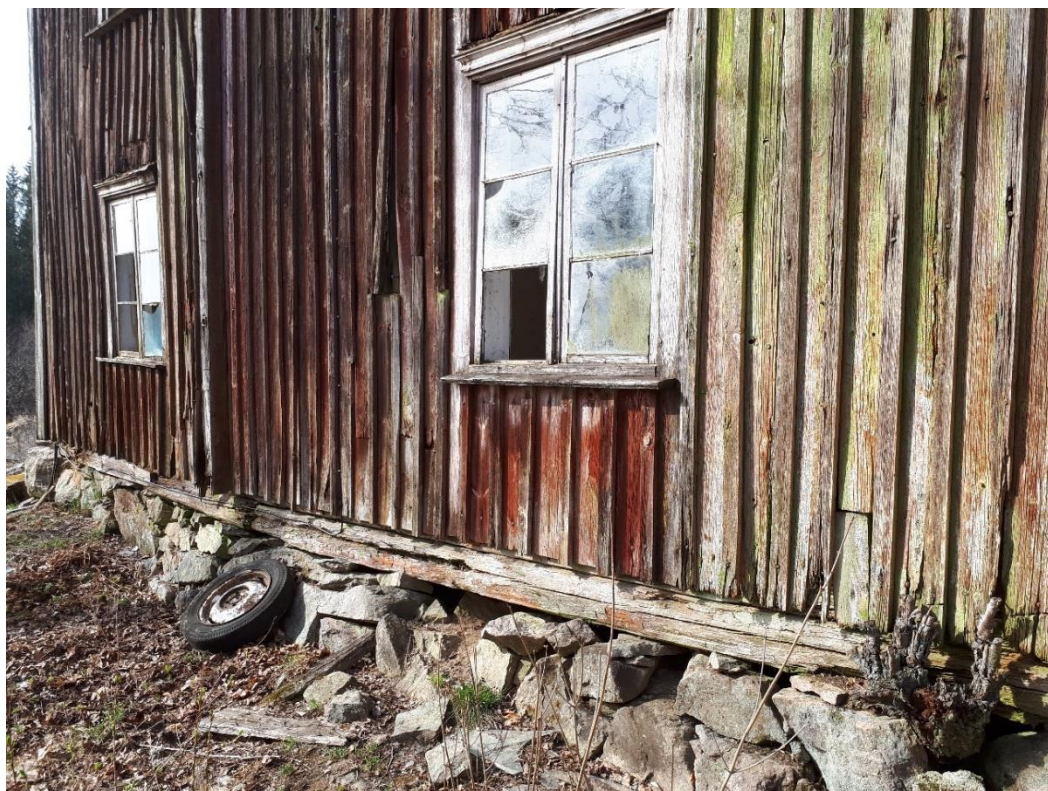
Det synliga timret under panelen är inte den bärande syllen utan ett ilägg ett varv under syllen. (D-vägg). Syllen längre upp är den som håller draget och fyller sin funktion.

Befintliga hängrännor och stuprör är alugalvade. Panelen behöver ersättas på vissa områden, speciellt på D-vägg. Eventuellt är det aktuellt att såga av panelen (15 grader lutning) i nederkant och göra en ny droppnos och därefter lägga en liggande bräda/panel undertill. Stengrunden som huset vilar på behöver på sina ställen ses över så att det stöttar upp väggen och att sten lutar utåt så att inte vatten rinner in under huset. (behövs främst göras på C-vägg)

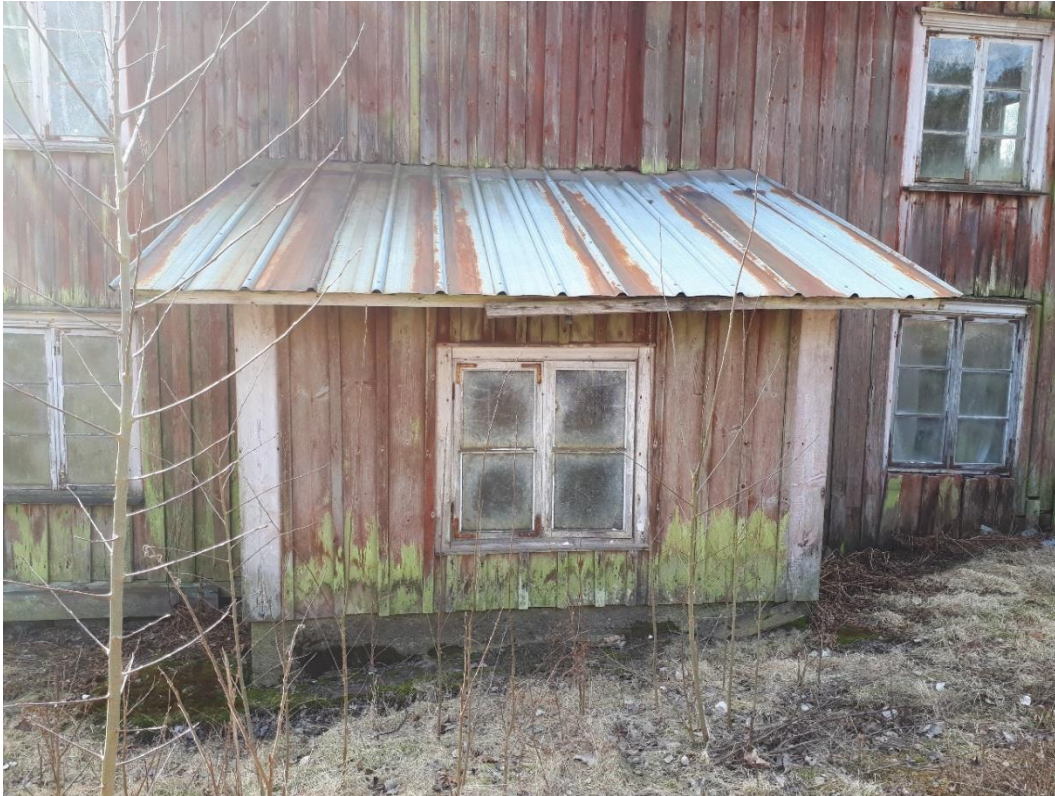
Ett senare tillbygge där foten är uppmurad.

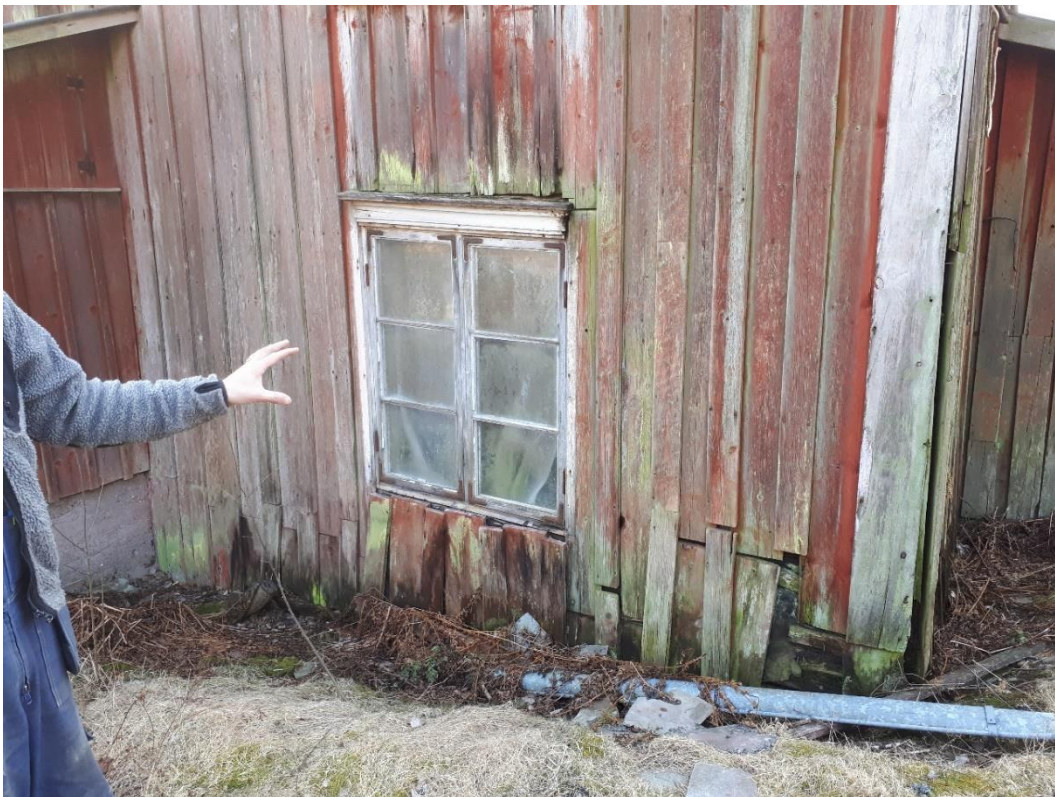
Här finns behov av att få avrinningen att bli bättre så att vattnet rinner ifrån huset och inte under, speciellt det vattnet som kommer från sluttningen. Köket ligger innanför väggen.

Gräv även bort jord som ligger nära ytterväggarna och försök få vatten från taket och från slänten som lutar ner mot huset att rinna ifrån huset i ett öppet dike. Detta är främst på C-vägg.
